**I Результаты обследования:**  
**1. Территории, прилегающей к зданию (участка)**

**ГБПОУ "Чеченский индустриальный техникум"**  
**364043 Российская Федерация, Чеченская Республика, г. Грозный, ул. Шефская, 23.**

Приложение 2  
к Акту обследования ОСИ  
к паспорту доступности ОСИ  
от «06» 09 2019 г.

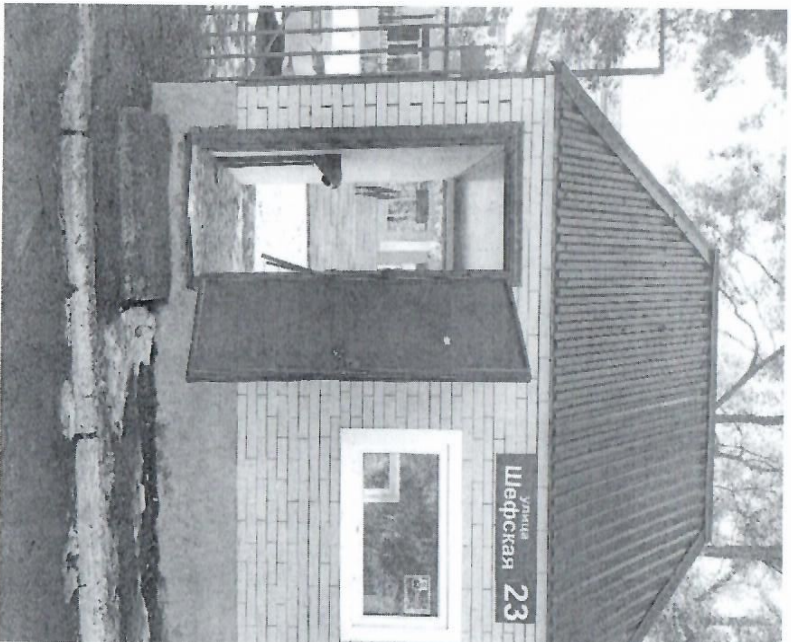
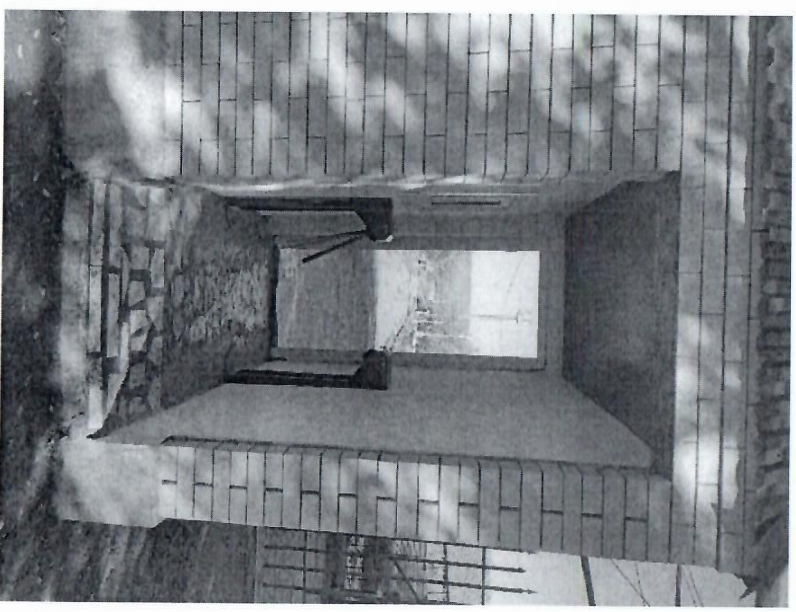
| №<br>п/п | Наименование<br>функционально-<br>планировочного<br>элемента | Наличие элемента | | | Выявленные нарушения<br>и замечания | | Работы по адаптации объектов | |
|---|---|---|---|---|---|---|---|---|
| 1.1 | Вход (входы) на<br>территорию | есть | - | №1, 2 | У входа на территорию<br>объекта имеется КПП:<br>дверной проём – 72 см,<br>дверной порог – 22 см;<br>ширина проходной зоны<br>103 см; у проема КПП во<br>двор ширина 103 см.<br>Элементы данной группы<br>не доступны для лиц с<br>ОВЗ (К, О, С) без<br>помощи персонала и не<br>соответствуют ГОСТ. | К, О, С, Г | Необходима<br>реконструкция КПП с<br>адаптацией проходной<br>зоны, следует<br>организовать помощь<br>персонала для<br>прохождения через КПП<br>слепых и колясочников. | Капремонт,<br>помощь<br>персонала |

| 1.3 | Лестница (наружная) | да | - | №1, 2 | Лестничная площадка у КПП – 15 см высотой, 56 см длиной и 100 см шириной. У КПП со двора отсутствует лестничная площадка, перепад высот составляет 20 см. Лестничные элементы не адаптированы для лиц с ОВЗ (К, О, С) и не соответствуют ГОСТ. | К, О, С | Необходима реконструкция лестничных элементов, следует организовать помощь персонала для прохождения через КПП слепых и колясочников. | Капремонт. Индивидуальное решение с ТСР. |

Фото №1-2. Элементы входной группы (КПП)

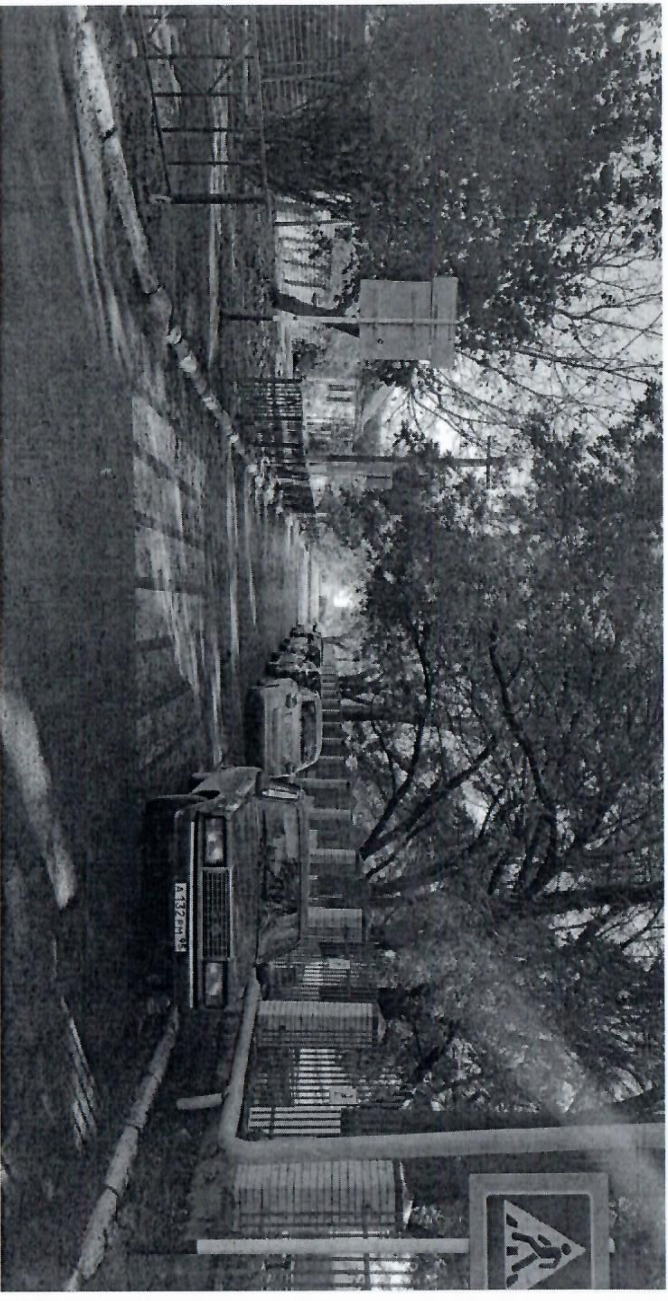
| 1.5 | Автостоянка и парковка | да | - | №3, 4 | Парковочное место для автотранспорта инвалидов без разметки и не соответствует ГОСТ. Остановка общественного транспорта расположена в 430 м от территории объекта и не | К, Г, О, С | Рекомендуется организовать сопровождение для колясочников, в связи с проблемой прохождения КПП. Организовать парковку для инвалидов на коляске во дворе учреждения. | Капремонт. Индивидуальное решение с ТСР. |

| | | | | | адаптирована для лиц с ОВЗ. | | | |

*Фото №4. Пути подъезда и прилегающая к объекту территория*

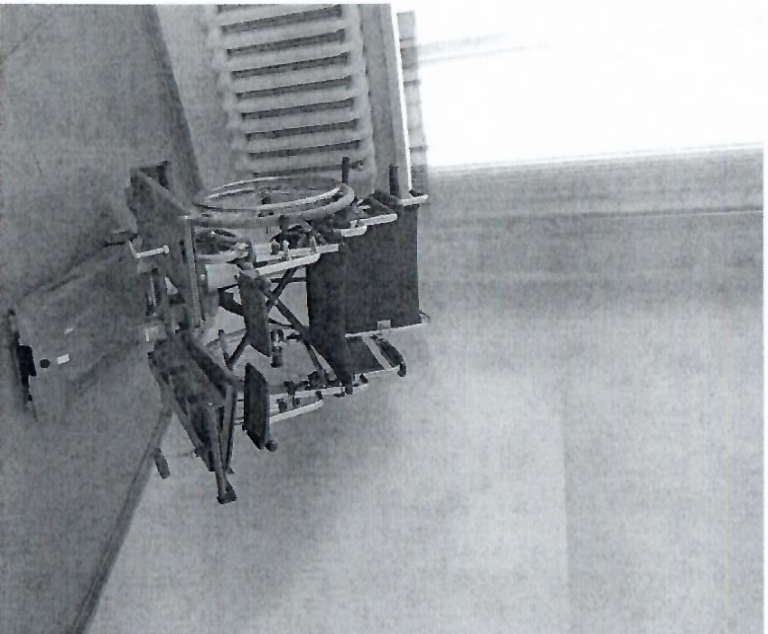
| 3.4 | Подъемник (лестницеход) | есть | Лит.<br>А. | №5 | Имеется лестничный ступенькоход-подъемник для инвалидов-колясочников - | К | Персоналу необходимо регулярно проводить техосмотр устройства на исправность | Индивидуальное решение с ТСР |

*Фото 5. Дестиничный ступенькоход-подъемник для инвалидов с коляской*

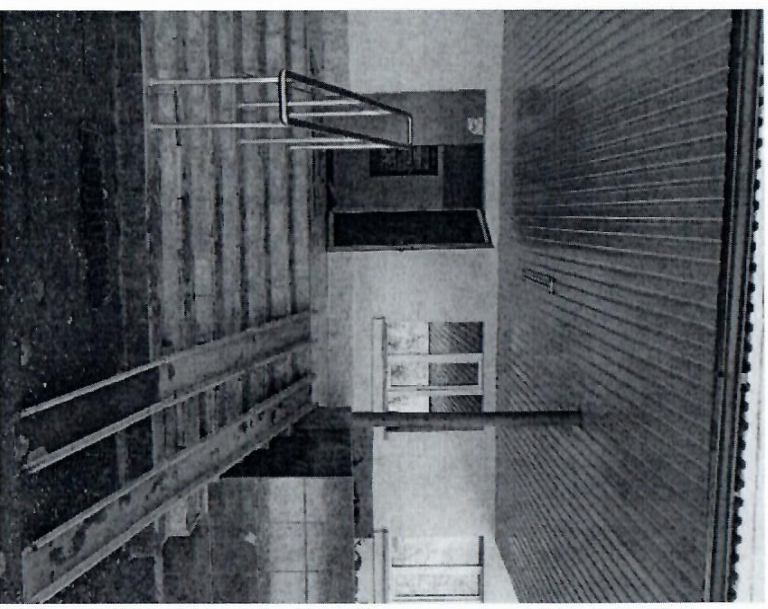
| №<br>п/п | Наименование<br>функционально-<br>планировочного элемента | Наличие элемента | | | Выявленные нарушения и замечания | | Работы по адаптации объектов | |
|---|---|---|---|---|---|---|---|---|
| 2.1.1 | Лестница (наружная) | есть | Лит.<br>Б | №<br>6 | Разная геометрия ступеней (12-20 см) не соответствует ГОСТ, поручни (не двухуровневые) и не имеют безопасного горизонтального завершения длиннее марша лестницы на 30 см. | Все | Установить двухуровневые поручни на стене на высоте 0,7 и 0,9 м. с безопасным горизонтальным завершение длиннее марша лестницы на 0,3 м. | Капитальный ремонт |

| 2.2 | Пандус (наружный) | есть | Лит.<br>Б | №6 | Имеется телескопический пандус для входа в корпус Б. | К | Необходимо организовать помощь персонала для колясочников при использовании пандуса | Индивидуальное решение с ТСР. |
| 2.3.1 | Входная площадка (перед дверью) | есть | Лит.<br>Б | №6 | Маркирующая разметка и противоскользящее покрытие отсутствуют. | Все | Контрастно выделить края площадки и установить противоскользящие элементы. | Текущий ремонт |

*Фото 6. Телескопический пандус*

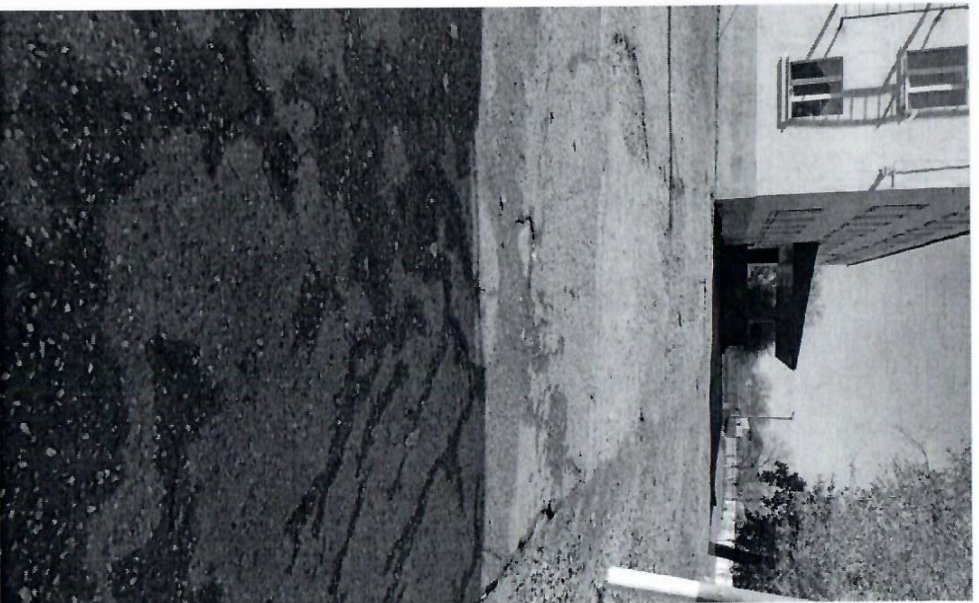
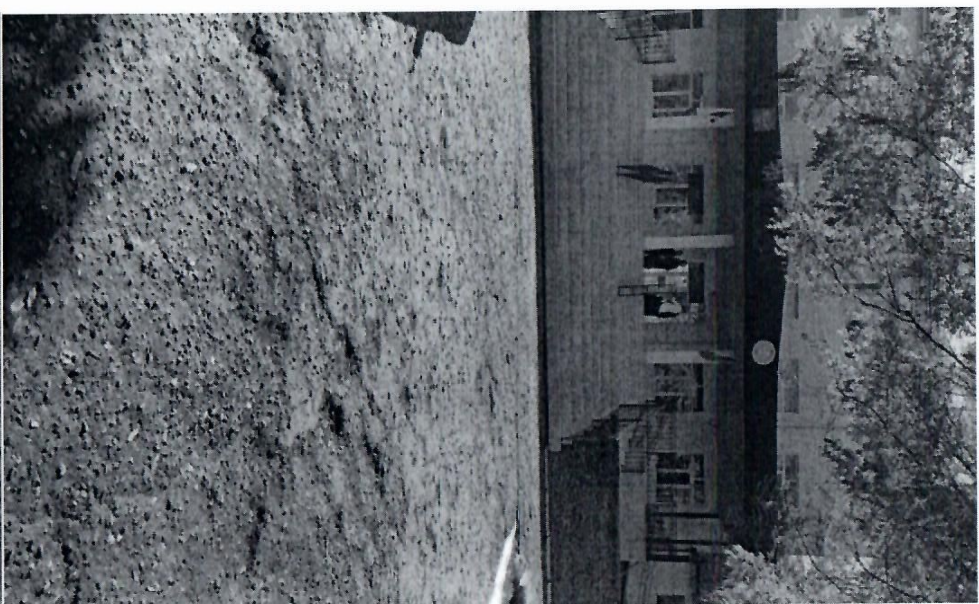
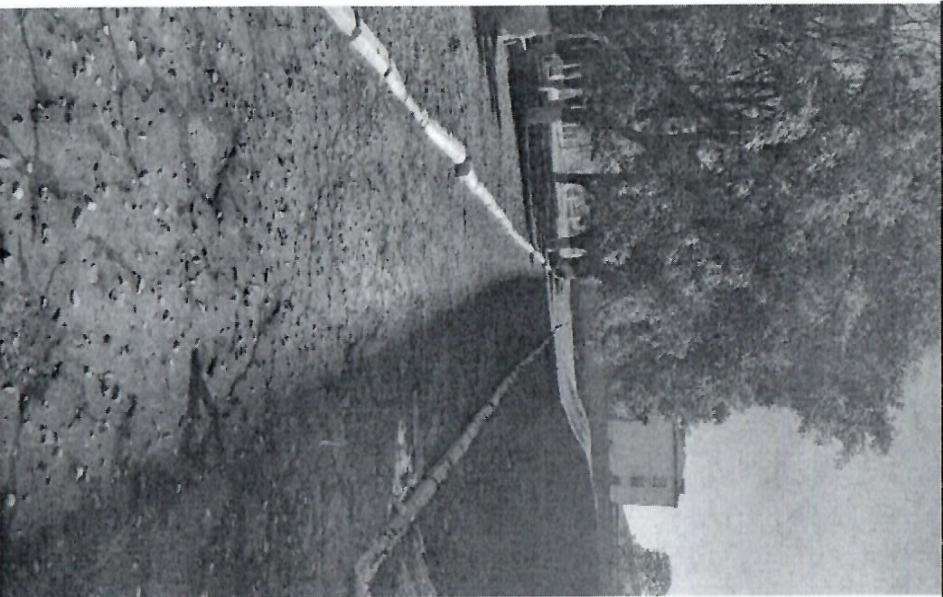
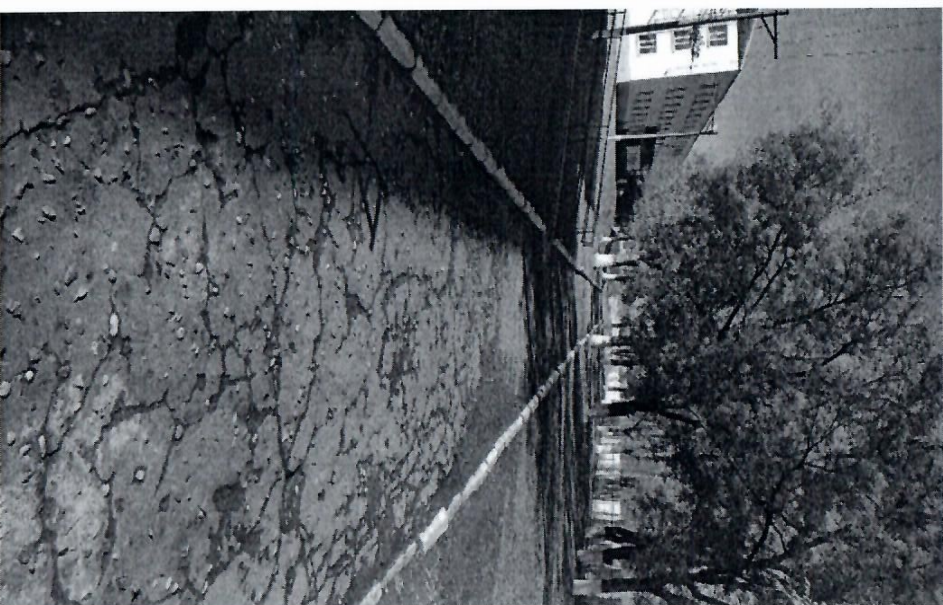
| №<br>п/п | Наименование<br>функционально-<br>планировочного<br>элемента | Наличие элемента | | | Выявленные нарушения<br>и замечания | | Работы по адаптации объектов | |
|---|---|---|---|---|---|---|---|---|
| 1.2 | Путь (пути) движения<br>на территории | есть | - | №7-<br>10 | На путях передвижения<br>перепады высот (рельеф<br>местности), нет<br>тактильных | С, К, | Необходимы<br>реконструкция<br>благоустройство<br>прилегающей | Капремонт |

| | | | | | направляющих для слепых. | | территории, дооборудовать объект тактильными дорожками и организовать помощь персонала для лиц с ОВЗ. | |

*Фото 7-10. Пути передвижения на территории объекта*

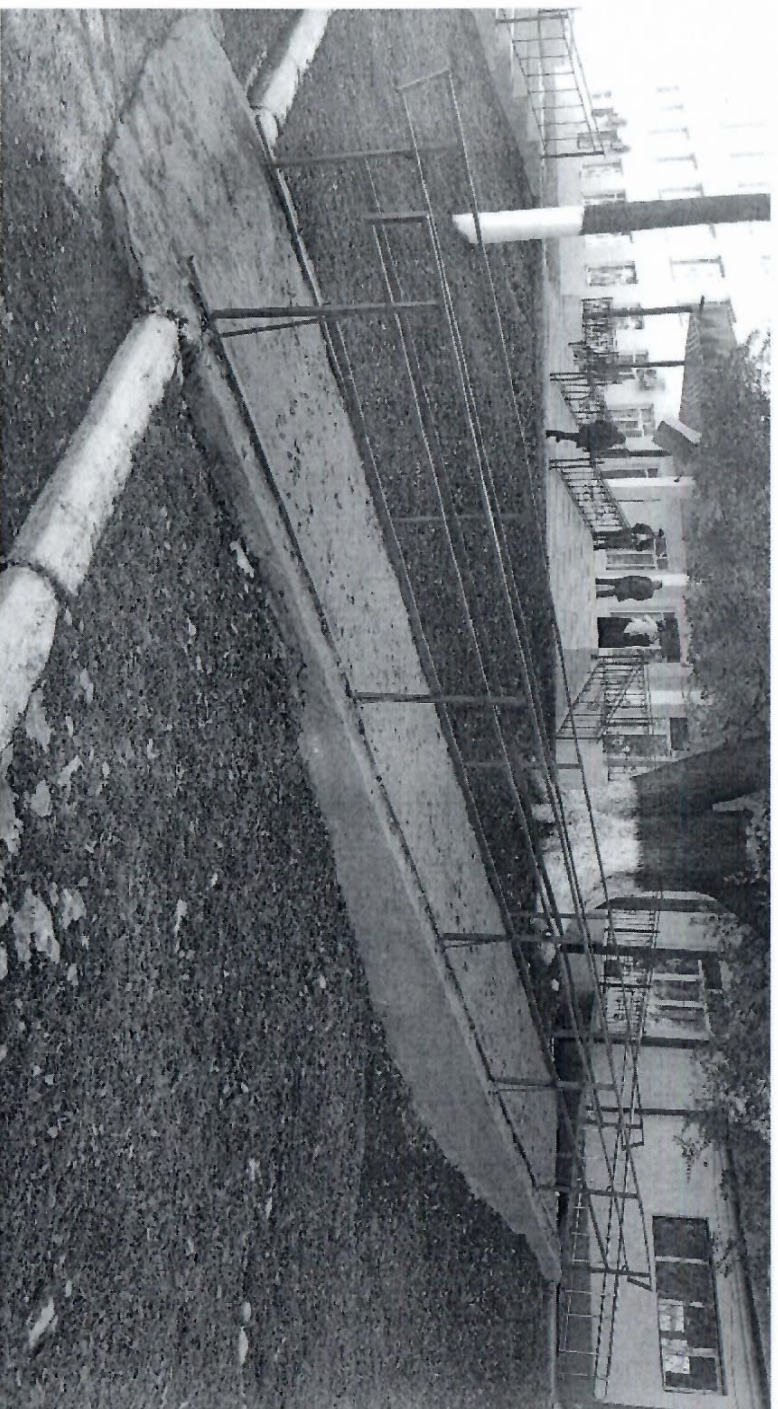
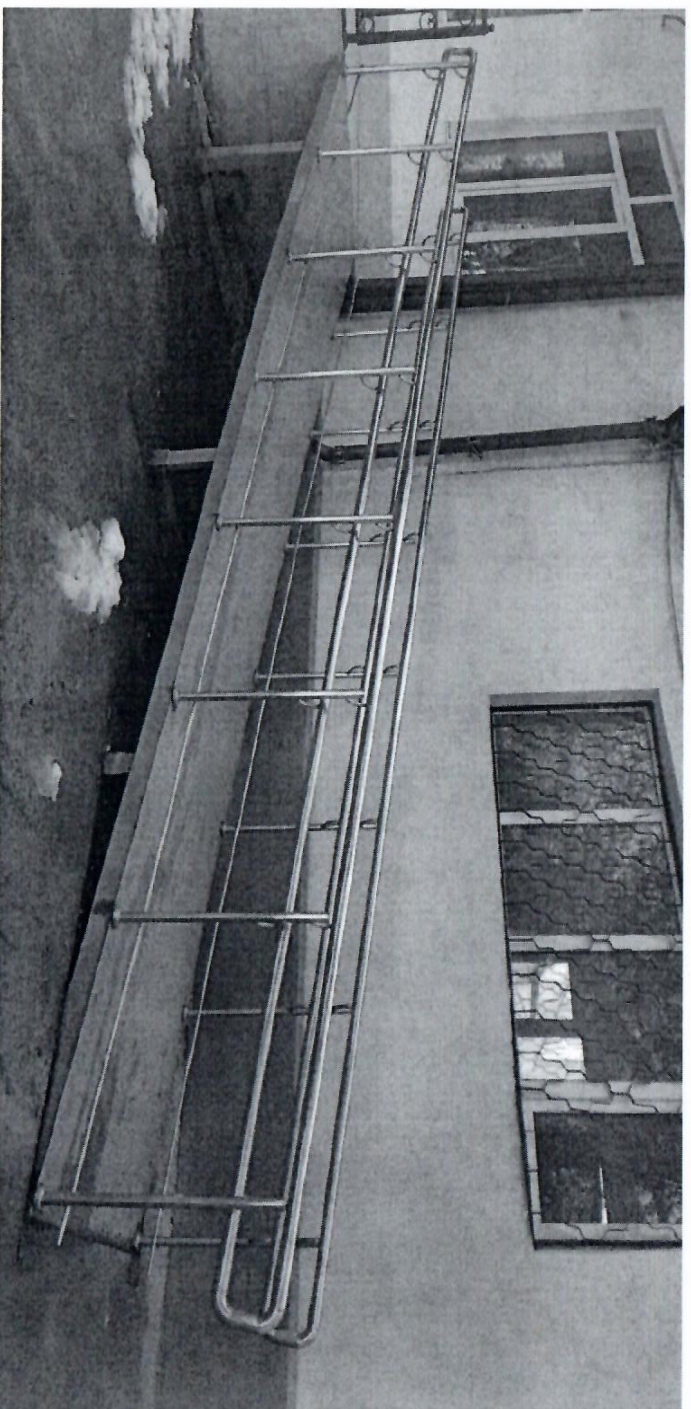
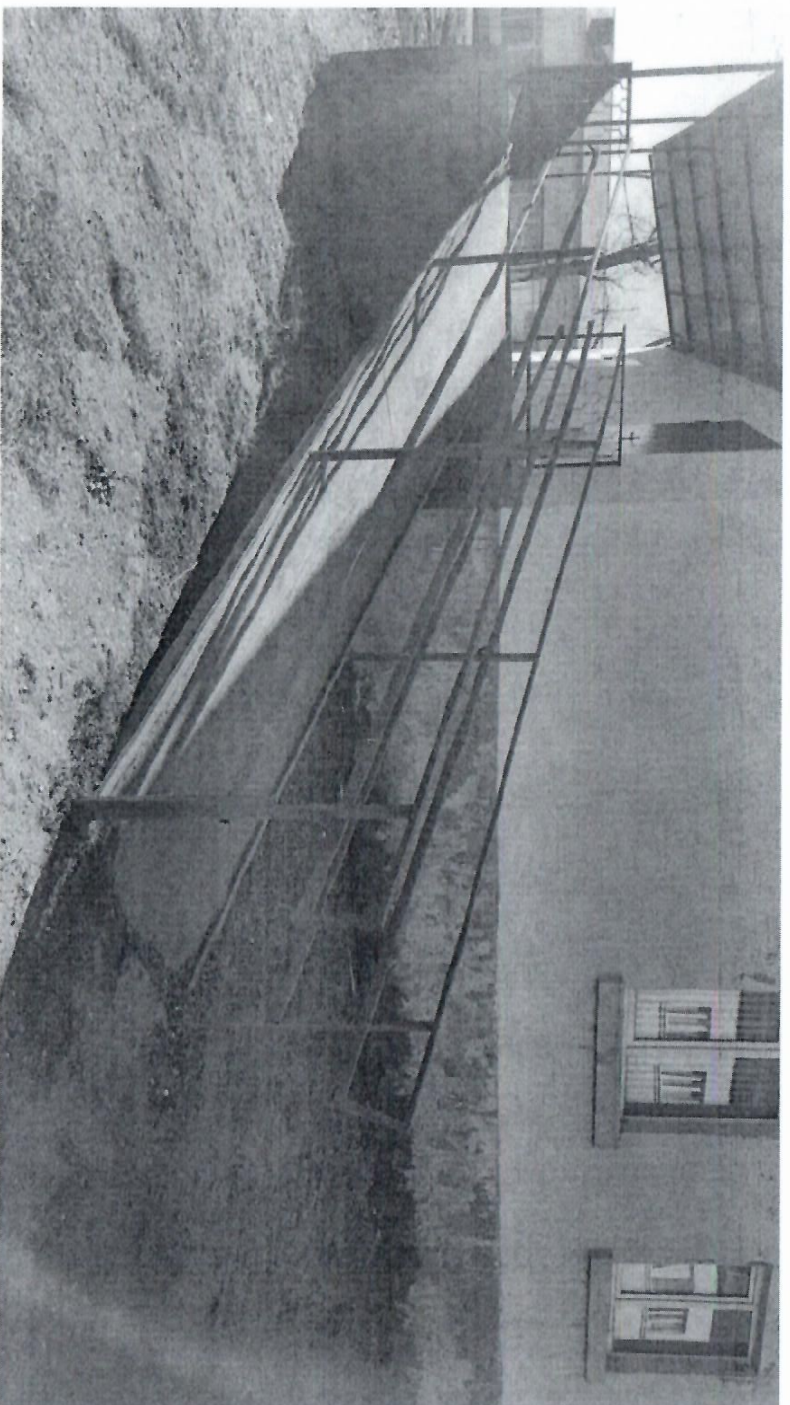
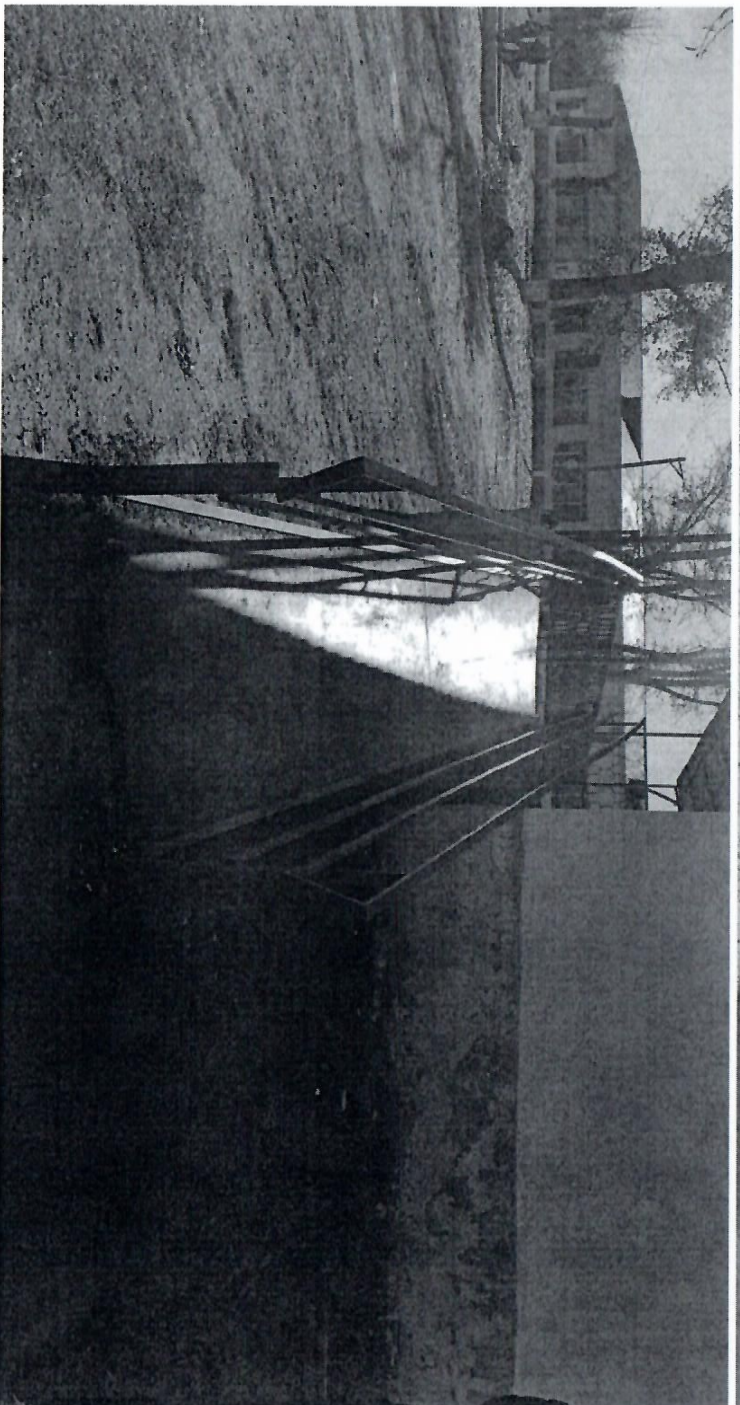
| 2.2.1 | Пандус (наружный) | есть | Лит.<br>А | №1<br>1-<br>14 | Угол уклона у двух пандусов превышает допустимый уровень и не соответствует ГОСТ. | К | Необходимо организовать помощь персонала для колясочников при использовании пандуса | Индивидуальное решение с ТСР. |

*Фото 11-12. Пандус у входа в административный корпус*

*Фото 13-14. Пандус у входа в учебный корпус*

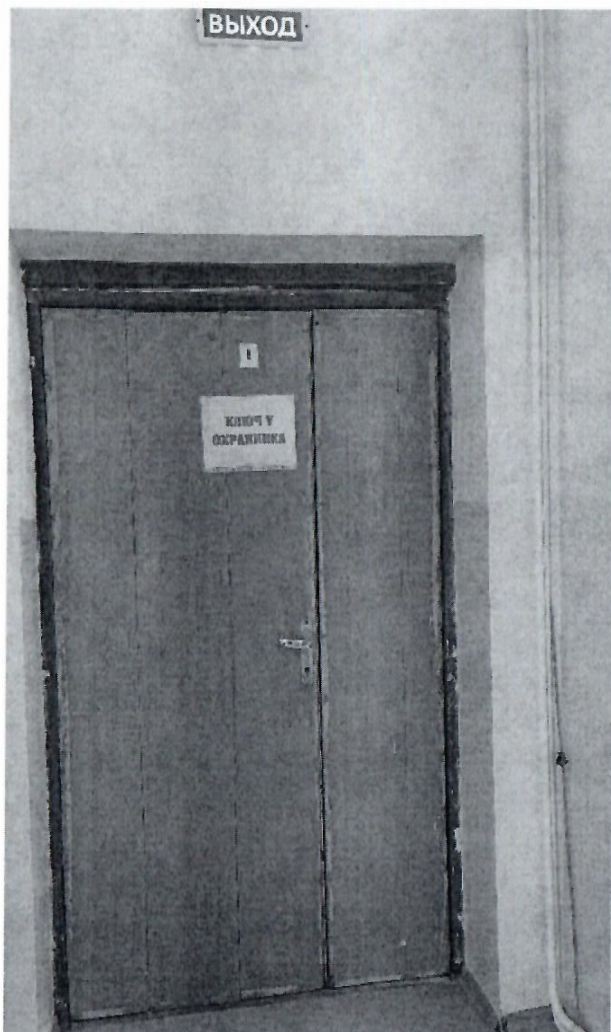
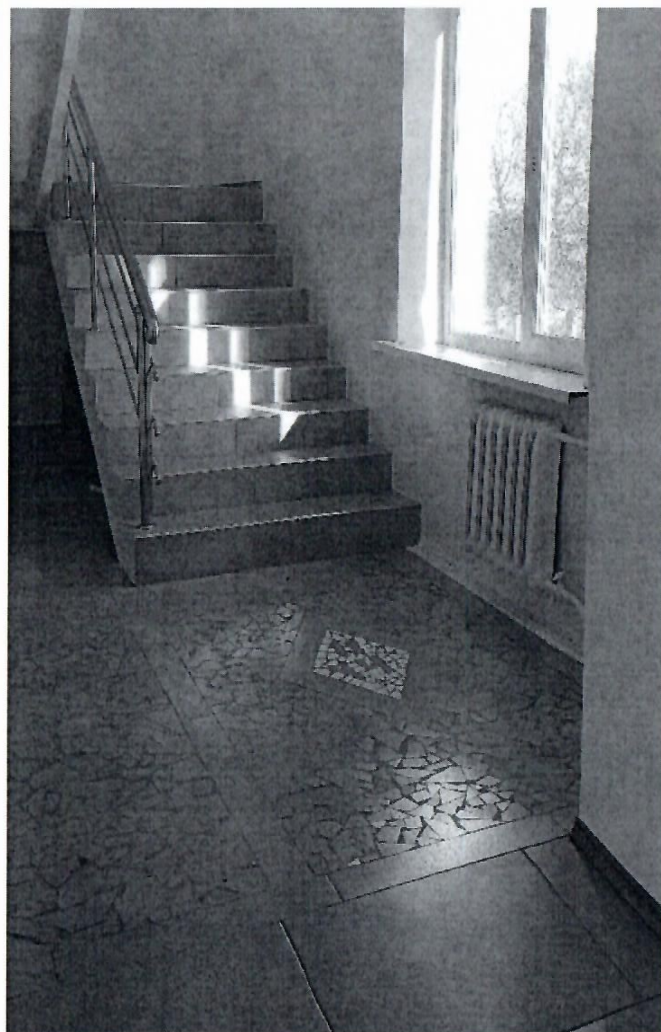
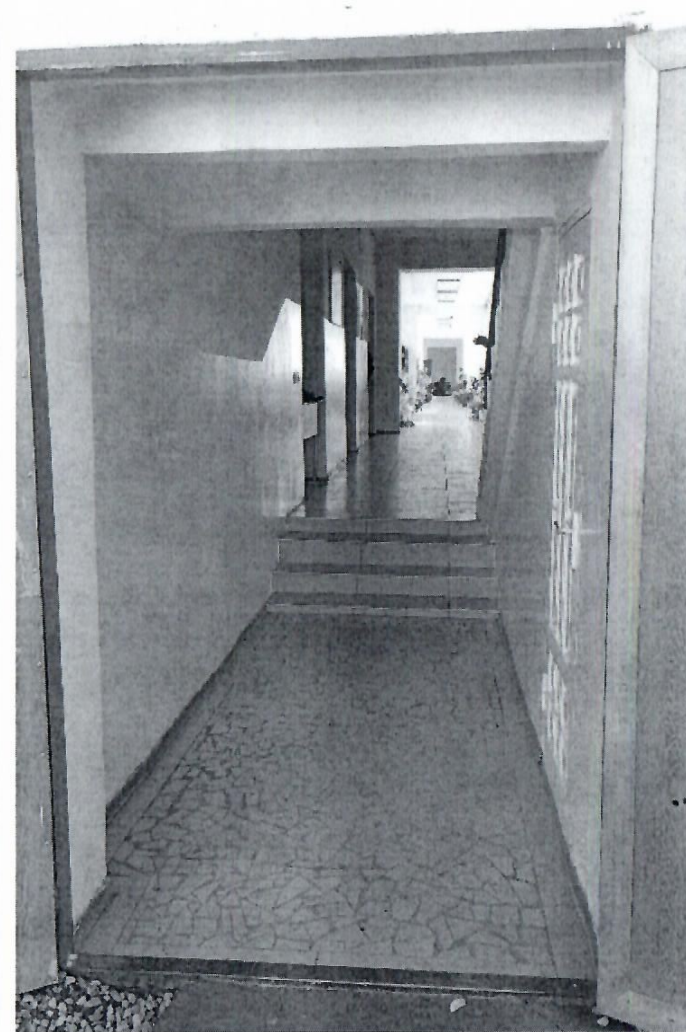
| №<br>п/п | Наименование<br>функционально-<br>планировочного элемента | Наличие элемента | | | Выявленные нарушения<br>и замечания | | Работы по адаптации объектов | |
|---|---|---|---|---|---|---|---|---|
| 3.1 | Коридор (вестибюль, зона ожидания, галерея, балкон) | Есть | Лит.<br>А, Б. | №21,<br>23,25,<br>26,27,<br>29 | Проем у перехода из тамбура в коридор равен 76 см | К | Организовать помощь персонала для инвалидов на коляске | Индивидуальное решение с ТСР |
| 3.2 | Лестница (внутри здания) | Есть | Лит.<br>А. | №22,<br>24 | Ступени лестницы с разной геометрией (8-22 см), отсутствуют поручни, нет маркировки краевых ступеней | Все | Установить двухуровневые поручни на высоте 0,7 и 0,9 м. с безопасным горизонтальным завершением длиннее марша лестницы на 0,3 м. Краевые | Текущий ремонт |

*Фото 21-23. Пути передвижения (в том числе эвакуации) в административном здании*

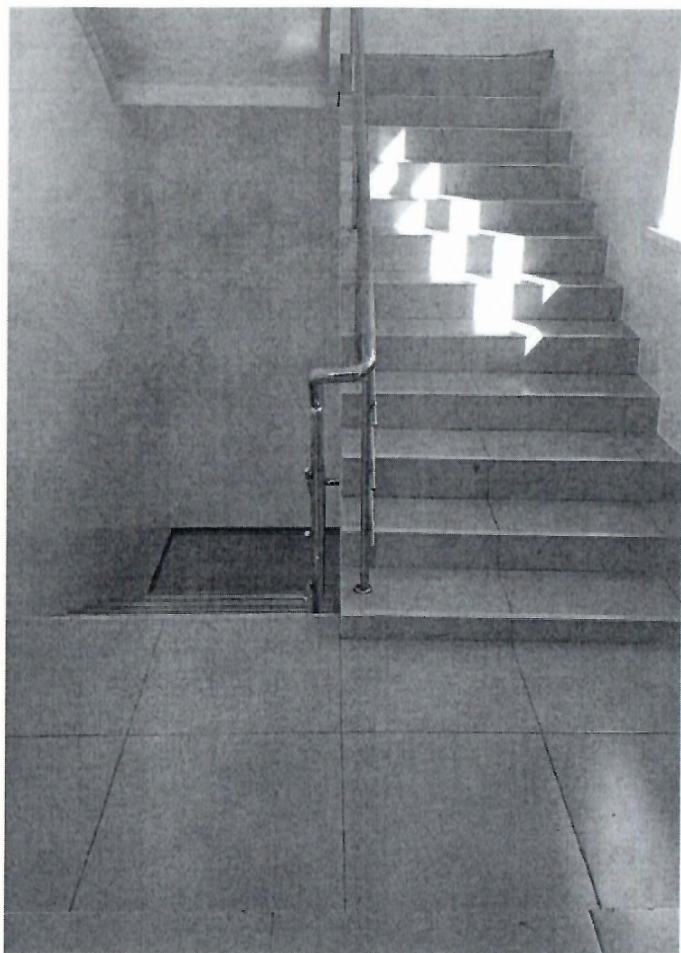
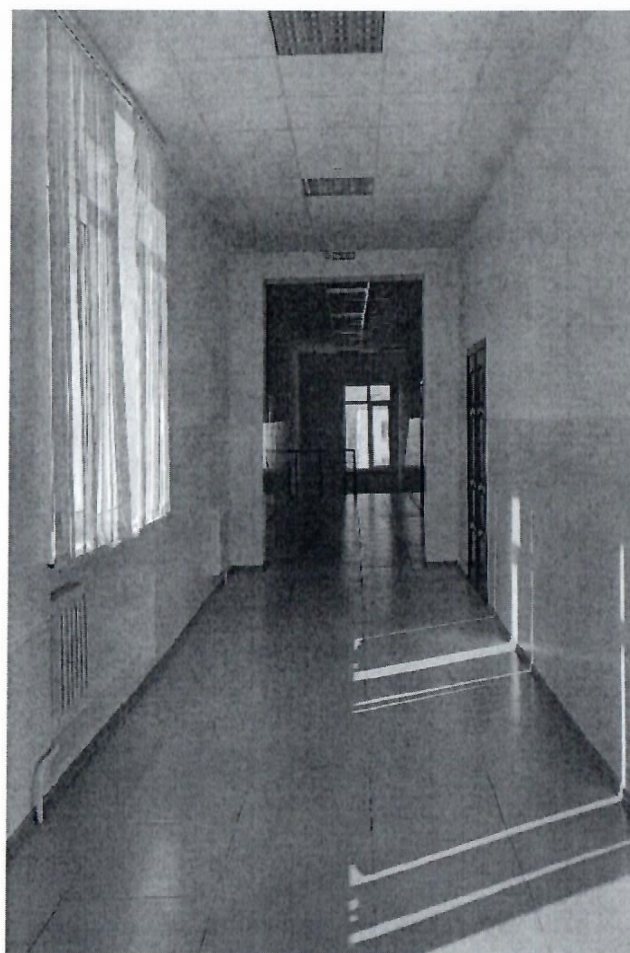
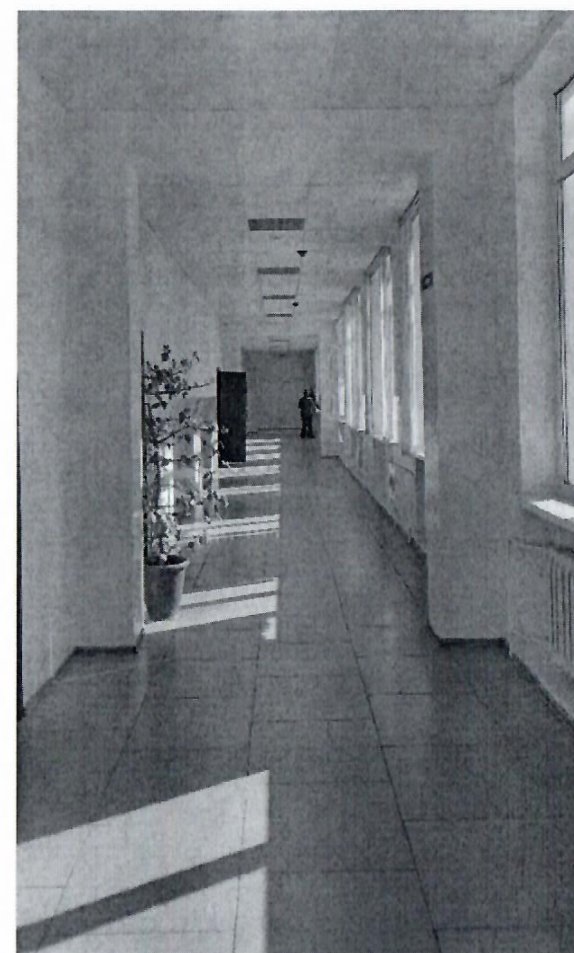
| №<br>п/п | Наименование<br>функционально-<br>планировочного<br>элемента | Наличие элемента | | | Выявленные нарушения и замечания | | Работы по адаптации объектов | |
|---|---|---|---|---|---|---|---|---|
| 4.1 | Кабинетная форма<br>обслуживания | есть | Лит.<br>А. 1<br>этаж,<br>4, 6, 2<br>этаж<br>1, 4,<br>6, 7 | №25<br>-26 | Отсутствуют<br>информационные<br>таблички с рельефными<br>знаками со стороны<br>дверной ручки на высоте<br>1.2-1.6м. Ширина полотна<br>двери 78 см. Пороги<br>дверей 5 см. | С, К | Установить<br>информационные<br>таблички,<br>обозначающие<br>назначения кабинетов со<br>стороны дверной ручки<br>на высоте 1.2-1.6м. | Текущий ремонт. |

*Фото 24-26. Пути передвижения (в том числе эвакуации) в административном здании*

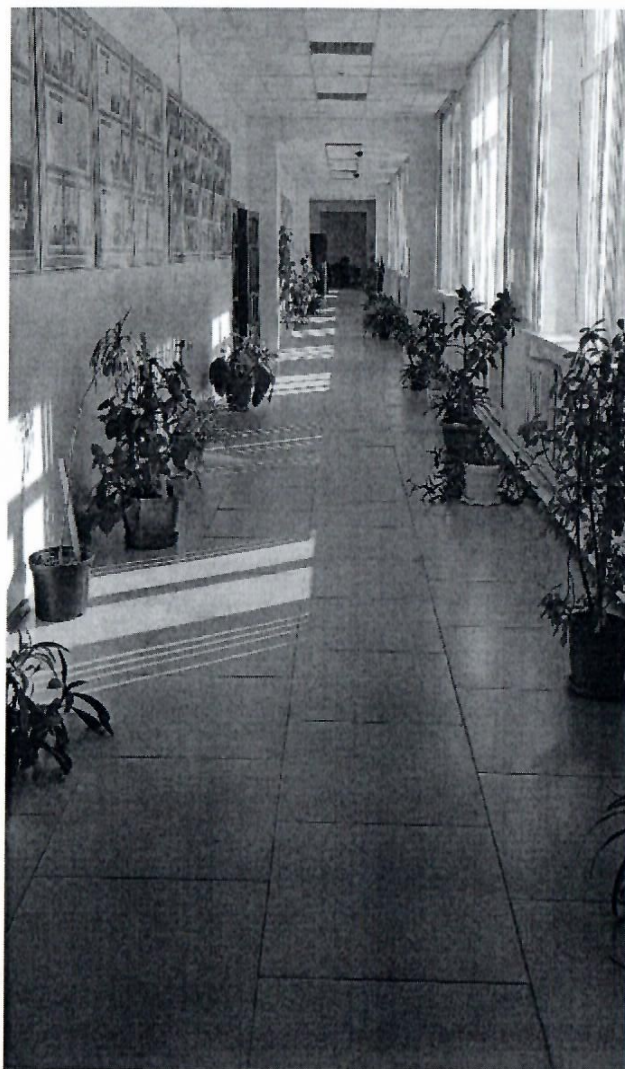
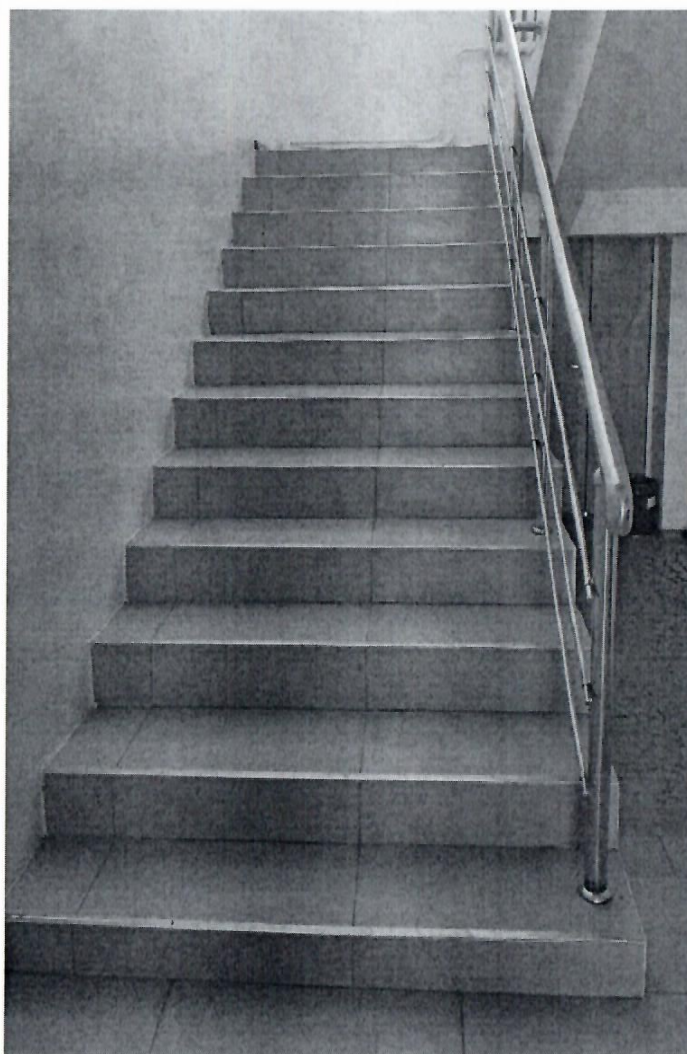
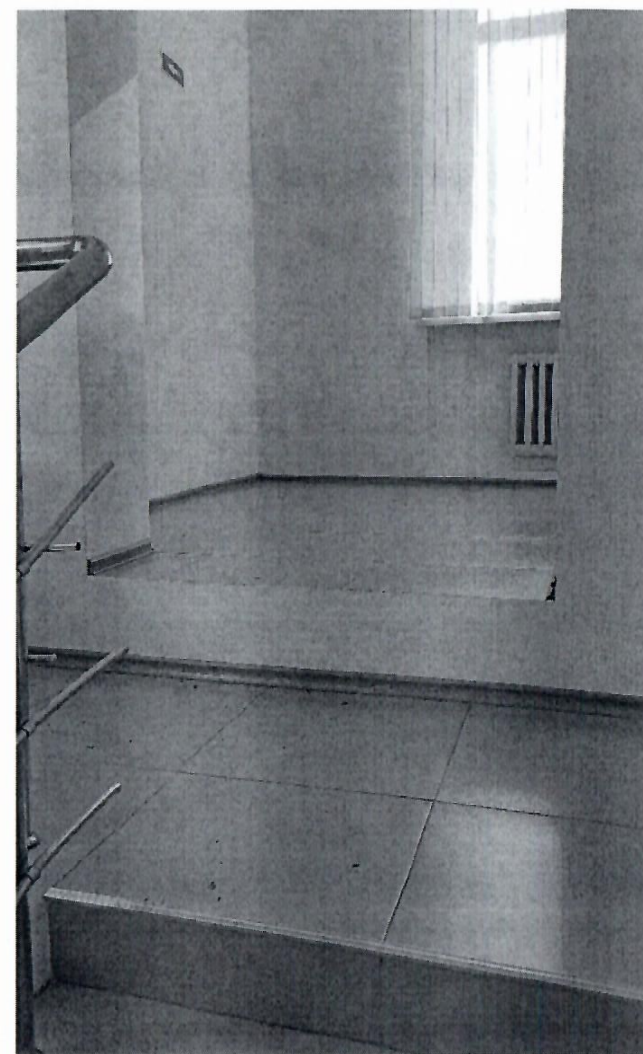
| 3.2.<br>1 | Лестница (внутри здания) | Есть | Лит.<br>Б. | №22,<br>24,28 | Ступени лестниц имеют разную геометрию (8-22 см). Поручень лестницы только одноуровневый и лишь с одной стороны лестницы, отсутствует безопасное горизонтальное завершение поручня длиннее марша лестницы на 30 см | Все | Установить двухуровневые поручни на высоте 0,7 и 0,9 м. с безопасным горизонтальным завершением длиннее марша лестницы на 0,3 м. | Текущий ремонт |

*Фото 27-29. Пути передвижения (в том числе эвакуации) в административном здании*

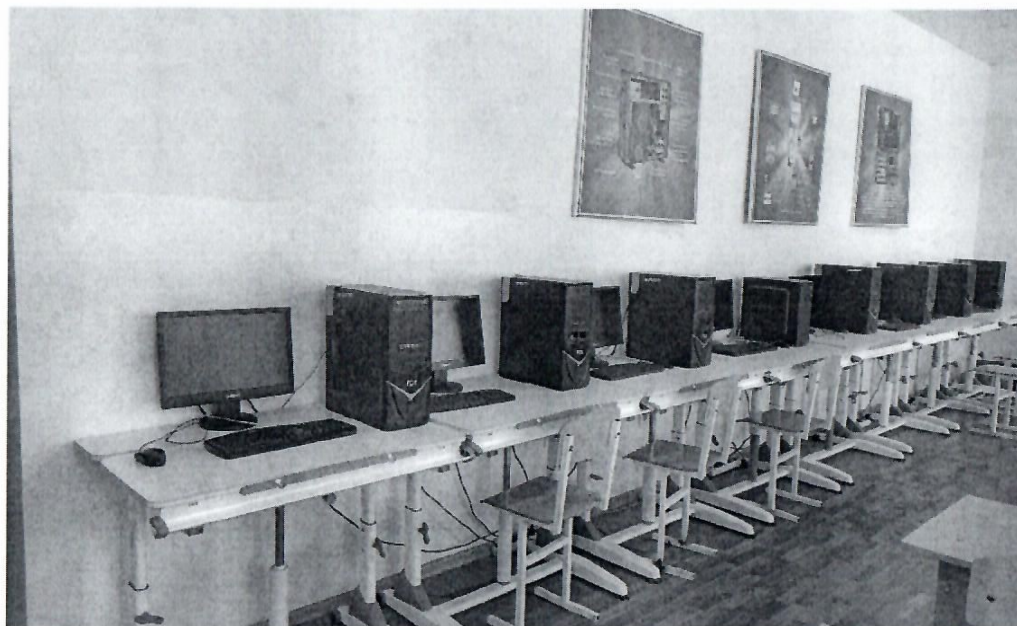
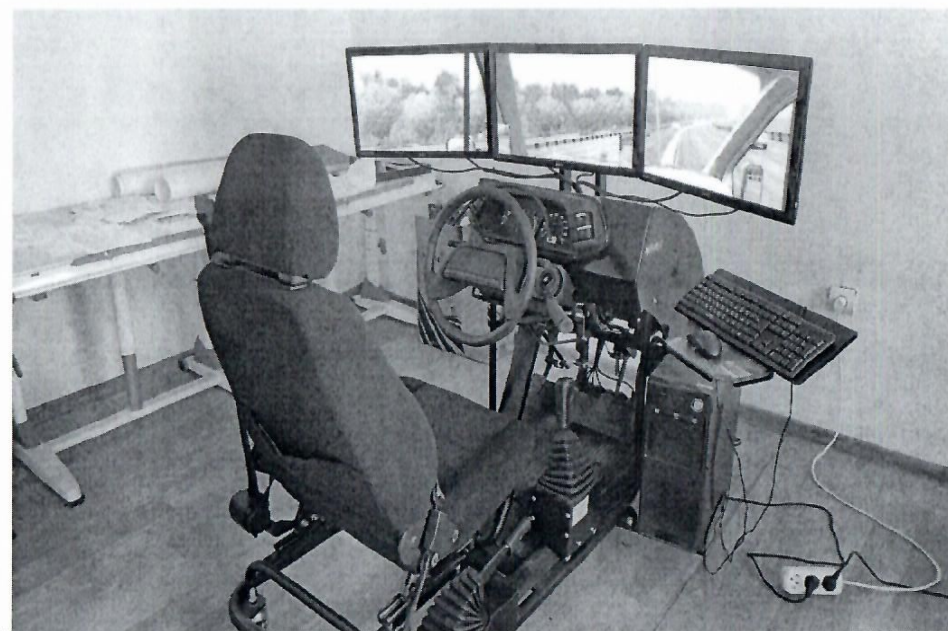
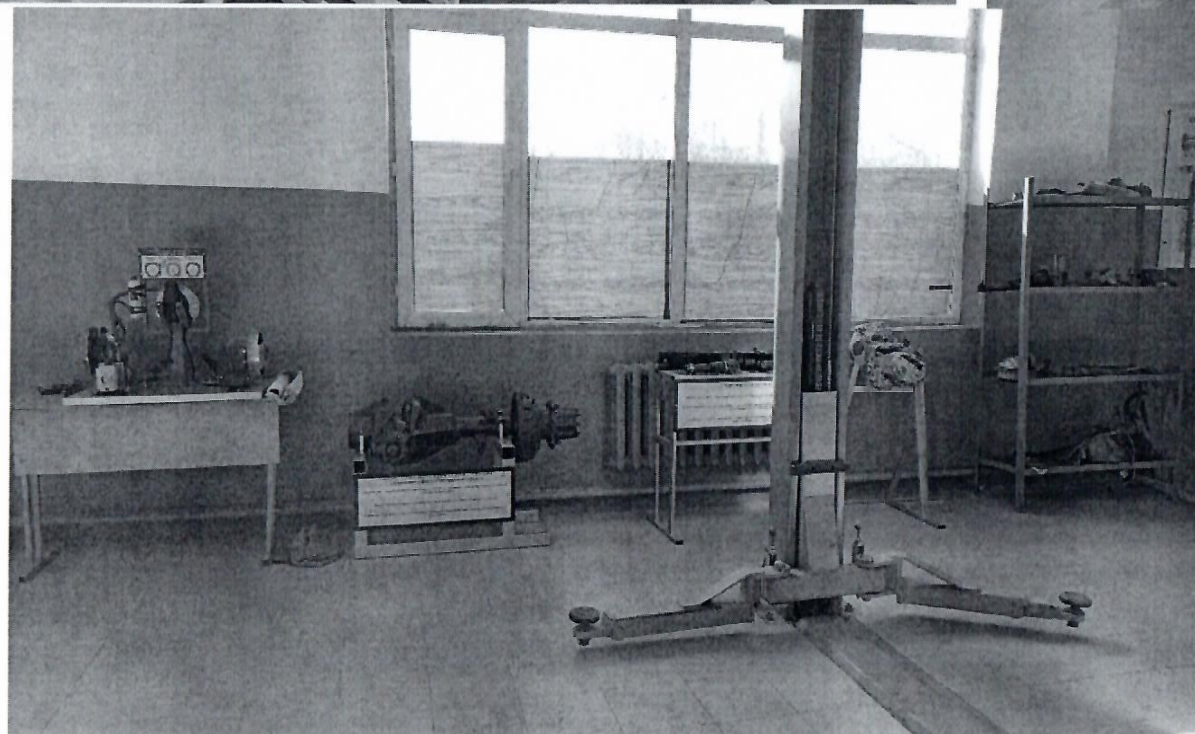
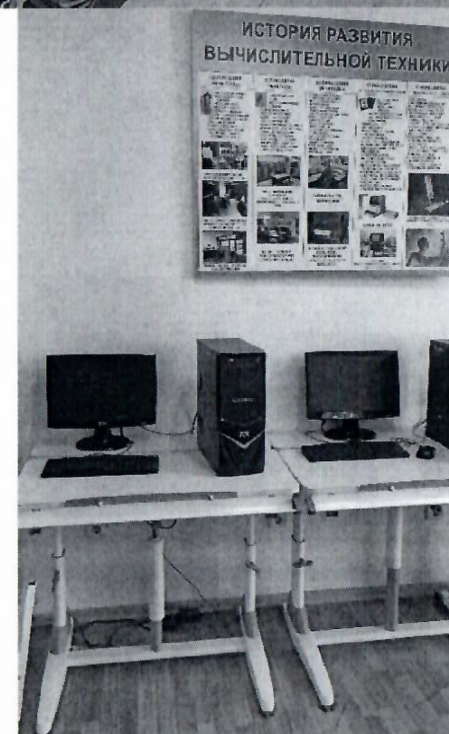
| 4.4 | Форма обслуживания с перемещением по маршруту | есть | Лит. Б, В, 2, 6-16 | №30 -33, 42, 44, | Отсутствуют информационные таблички с рельефными знаками со стороны дверной ручки на высоте 1.2-1.6м. | Все | Установить информационные таблички, обозначающие назначения кабинетов со стороны дверной ручки на высоте 1.2-1.6м. | Текущий ремонт. |

*Фото 30-33. Зона целевого назначения  
(в том числе помещения для практических занятий, специализированные для инвалидов)*

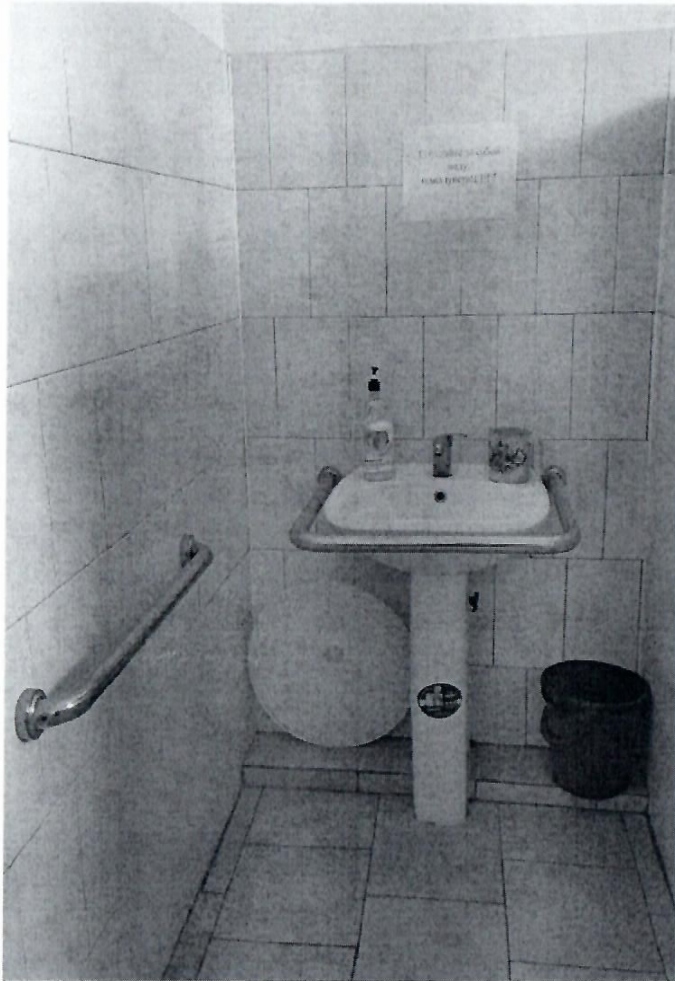
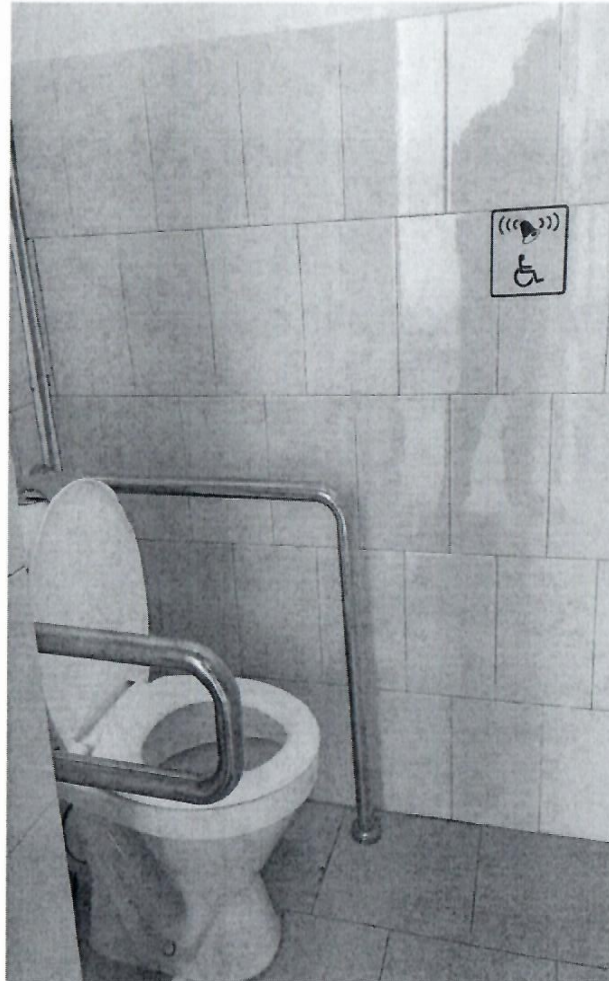
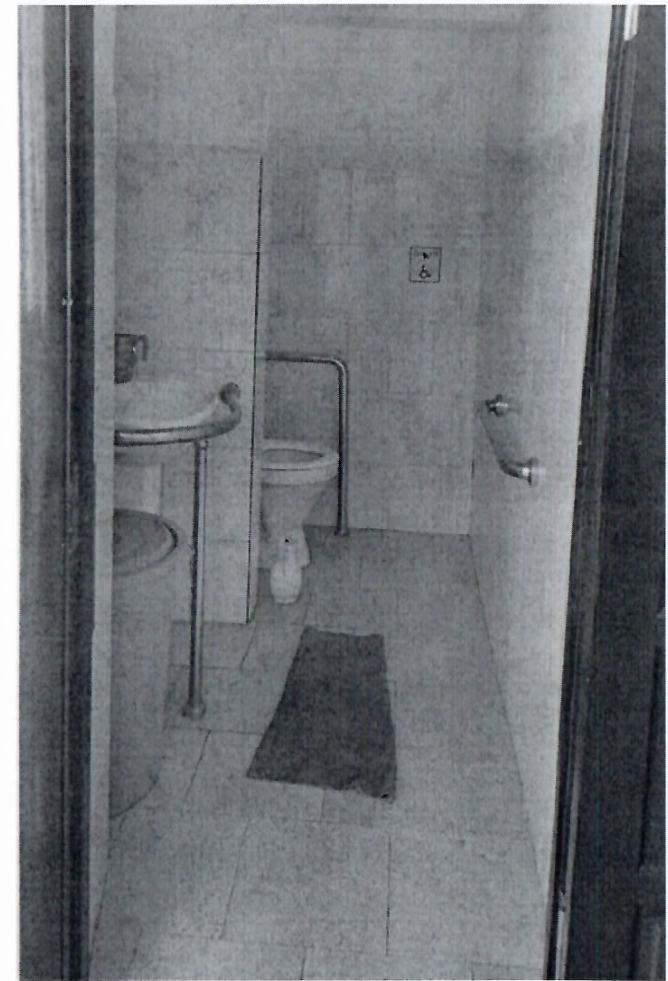
| №<br>п/п | Наименование<br>функционально-<br>планировочного<br>элемента | Наличие элемента | | | Выявленные нарушения и<br>замечания | | Работы по адаптации объектов | |
|---|---|---|---|---|---|---|---|---|
| 5.1 | Туалетная комната | есть | Лит.<br>А, Б,<br>2<br>этаж,<br>5-8 | №34<br>-36 | Пространство санузла<br>для кресла-коляски не<br>соответствует ГОСТ.<br>Ширина дверей<br>только 80 см. | К, О | Обустроить<br>универсальные<br>кабины: обеспечить<br>место для<br>разворота кресла-<br>коляски;<br>установить кнопку<br>вызова со шнурком | Капитальный ремонт<br>(реконструкция),<br>Индивидуальное<br>решение с ТСР. |
| | ОБЩИЕ требования к<br>зоне | | | | Размеры туалетов не<br>соответствуют<br>требованиям –<br>отсутствует место для<br>разворота кресла-<br>коляски; отсутствуют<br>крючки для одежды и<br>костылей; отсутствует | Все | Необходимо<br>провести<br>реконструкцию<br>хотя бы одной<br>кабины туалета,<br>душевой кабины и<br>оборудовать<br>аксессуарами для | Капитальный ремонт<br>(реконструкция)<br>Индивидуальное<br>решение с ТСР. |

| | | | | | связь с<br>администратором;<br>высота порогов более<br>1,4см | | обеспечения<br>доступа всем<br>категориям<br>инвалидов | |

*Фото 34-36. Санитарно-гигиенические помещения*
