**I Результаты обследования:**  
**1. Территории, прилегающей к зданию (участка)**

**ГБПОУ "Чеченский индустриальный техникум"**  
**364043 Российская Федерация, Чеченская Республика, г. Грозный, ул. Шефская, 23.**

Приложение 2  
к Акту обследования ОСИ  
к паспорту доступности ОСИ  
от «06» 09 2019 г.

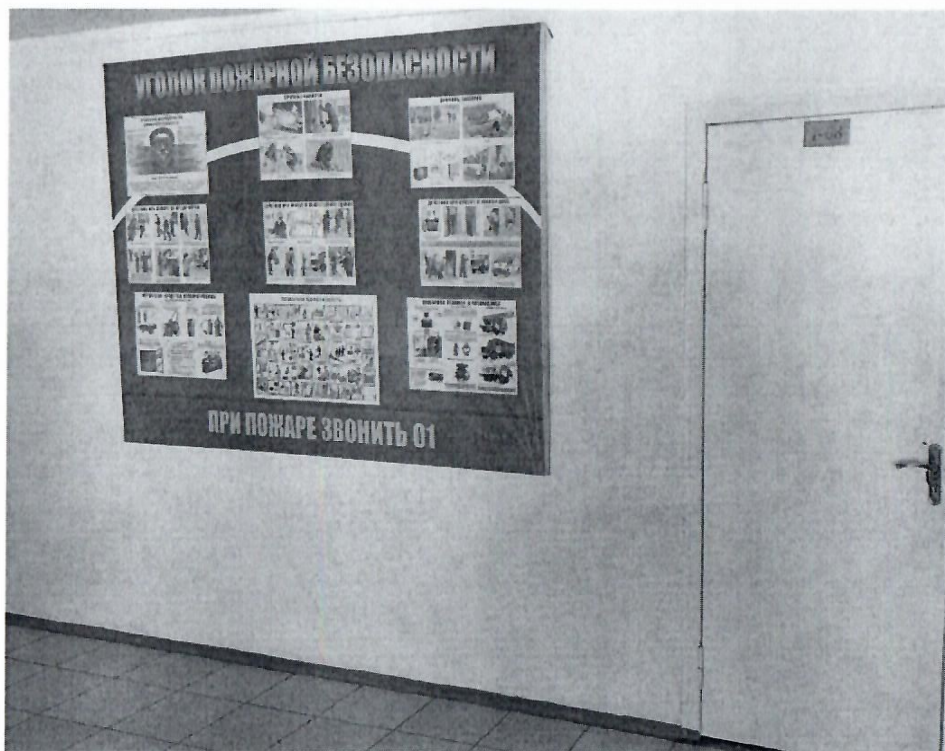
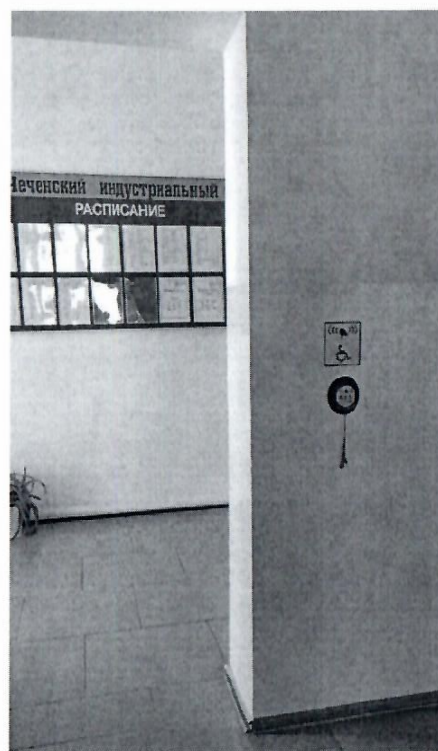
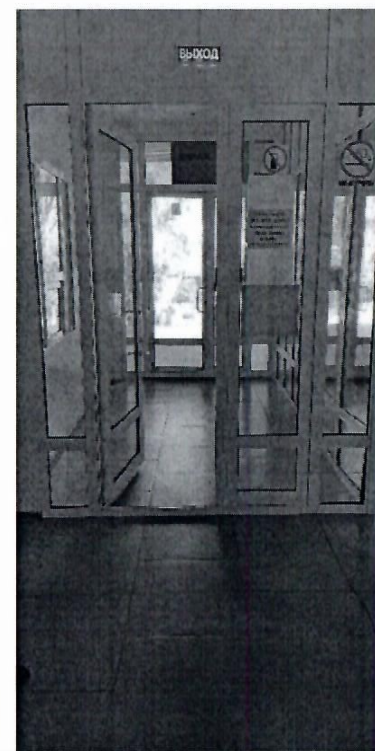
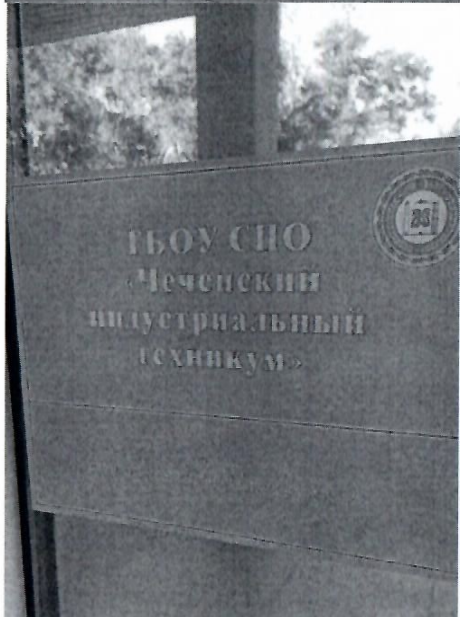
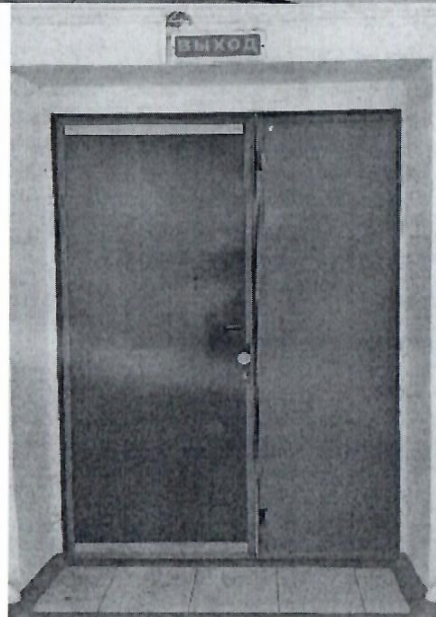
| 3.5 | Двери | есть | Лит.<br>Б | №37,<br>42,44,<br>45 | Рабочая створка дверей на этажах шириной 74-80 см, пороги до 7 см. | К | Необходимо организовать помощь персонала для колясочника. | Индивидуальное решение с ТСР |
| 3.6 | Пути эвакуации (в т.ч. зоны безопасности) | есть | Лит.<br>А.,<br>Б, В | №41,<br>16-24 | Отсутствуют визуально-тактильные пиктограммы на путях эвакуации. | Все | Предусмотреть таблички и контрастное выделение контура двери эвакуационного | Текущий ремонт |

| №<br>п/п | Наименование<br>функционально-<br>планировочного элемента | Наличие элемента | | | Выявленные нарушения<br>и замечания | | Работы по адаптации объектов | |
|---|---|---|---|---|---|---|---|---|
| 6.1 | Визуальные средства | есть | Лит.<br>А, Б,<br>В | №3, 4<br>21, 35,<br>36, 38,<br>40, 42,<br>44 | Только вход в<br>административ<br>ный корпус<br>продублирован<br>табличкой с<br>шрифтом<br>Брайля | Все | Продублировать<br>информацию об объекте<br>табличкой с шрифтом<br>Брайля на всех корпусах | Текущий ремонт |

| 6.3 | Тактильные средства | есть | Лит.<br>А, Б,<br>В | №21,<br>35, 36,<br>38, 40,<br>42, 44 | Недостаточно<br>тактильно-<br>визуальной<br>индикации. | С | Оборудовать тактильные<br>дорожки. Установить<br>тактильно-визуальные<br>знаки в местах отсутствия. | Текущий ремонт |

Фото 37-41. Средства информационного сопровождения и тактильно-звуковой индикации

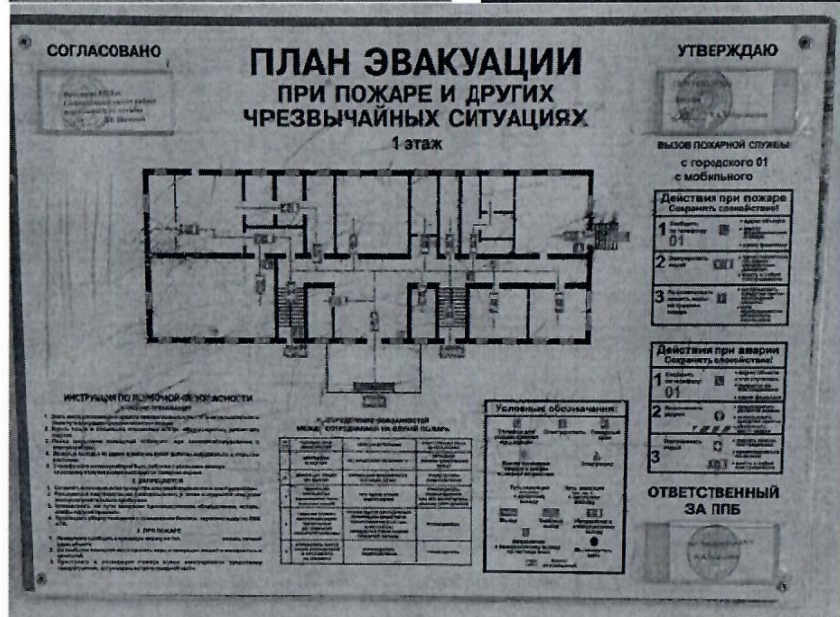
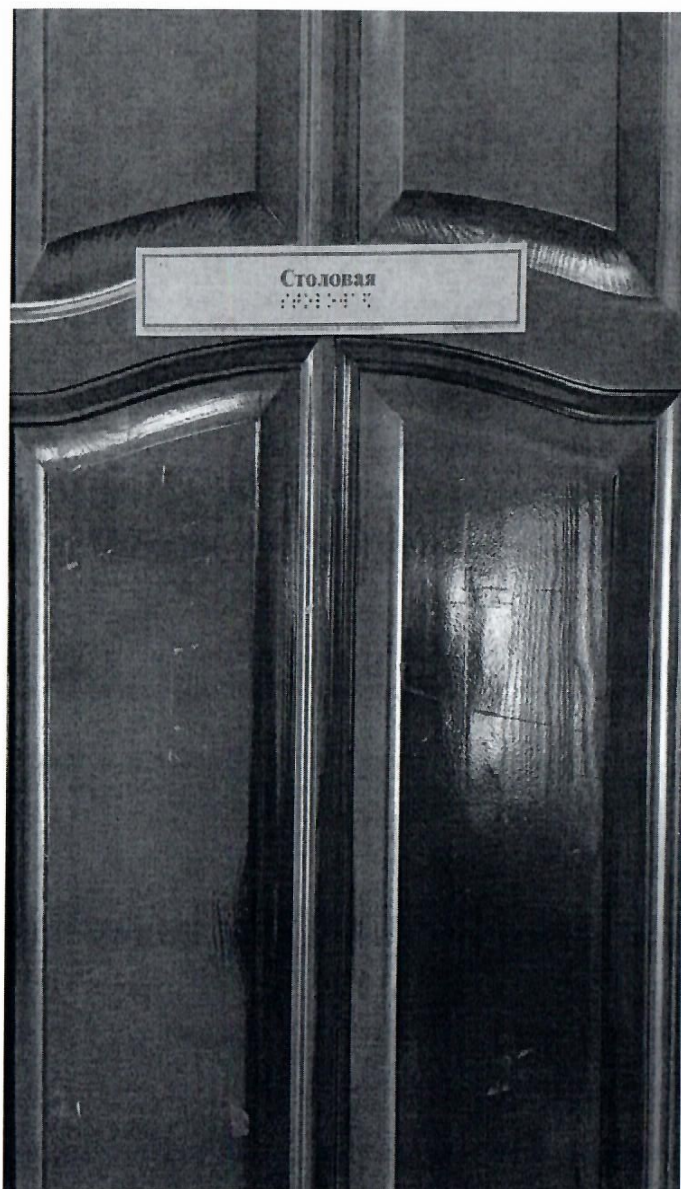
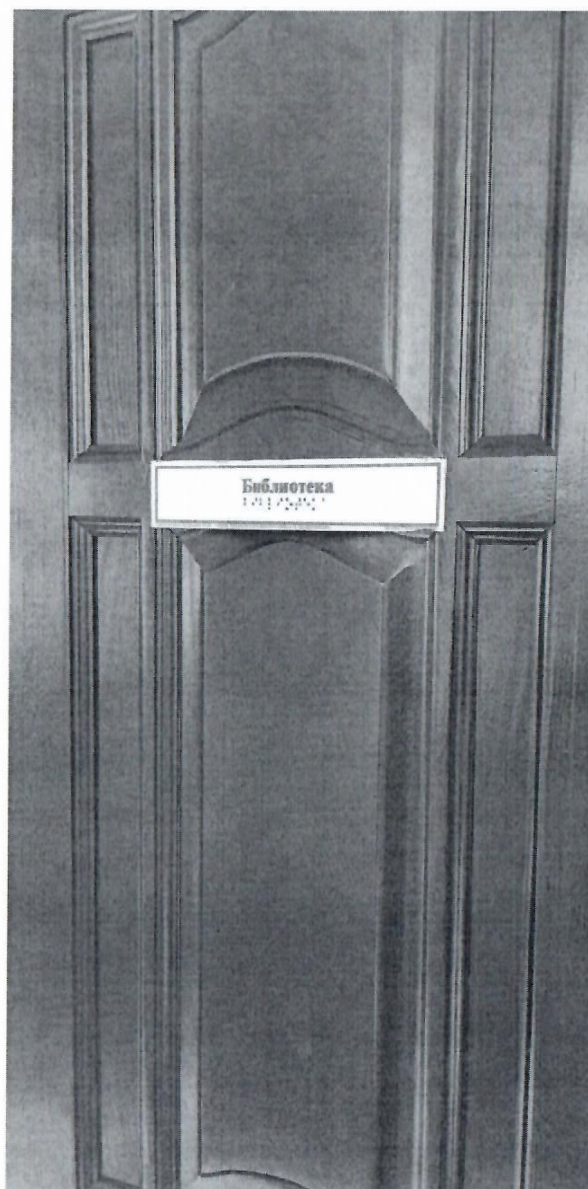
| 4.4 | Форма обслуживания с перемещением по маршруту | есть | Лит. Б, В, 2, 6-16 | №30 -33, 42, 44, | Отсутствуют информационные таблички с рельефными знаками со стороны дверной ручки на высоте 1.2-1.6м. | Все | Установить информационные таблички, обозначающие назначения кабинетов со стороны дверной ручки на высоте 1.2-1.6м. | Текущий ремонт. |

*Фото 42-44. Средства информационного сопровождения и тактильно-звуковой индикации*

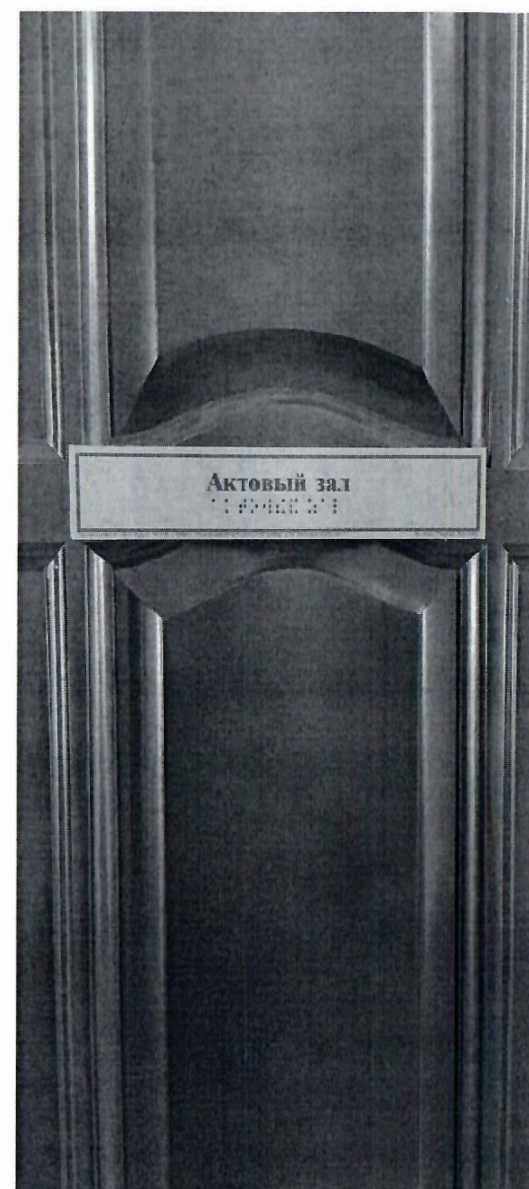
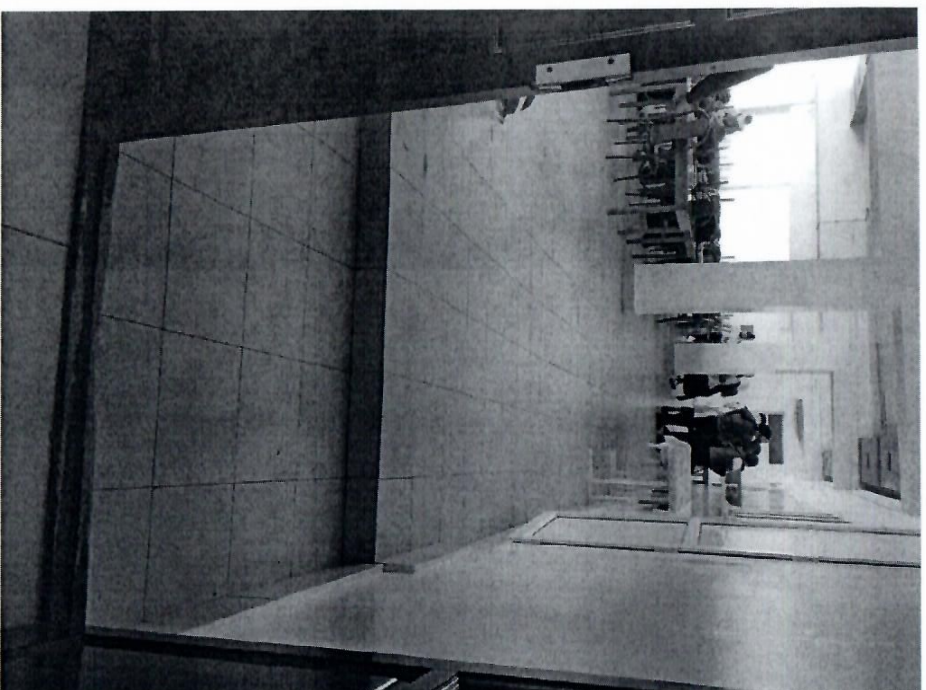
| №<br>п/п | Наименование<br>функционально-<br>планировочного<br>элемента | Наличие элемента | | | Выявленные нарушения и замечания | | Работы по адаптации объектов | |
|---|---|---|---|---|---|---|---|---|
| 4.3 | Прилавочная<br>форма<br>обслуживания<br>(столовая) | есть | Лит.<br>В, 1<br>этаж,<br>№ 1 | №45<br>,46 | Порог двери в столовую<br>10 см. Высота окон<br>раздачи пищи 112 см. | К, С | Установить<br>информационные<br>таблички,<br>обозначающие<br>назначения кабинетов со<br>стороны дверной ручки<br>на высоте 1.2-1.6м.<br>Понизить высоту окна<br>раздачи пищи, до 0,8 -<br>0,85м. | Текущий ремонт. |

*Домо 45-46. Спортзал.*
